西和賀町 道路附属物等長寿命化修繕計画

令和 5年 4月

(令和 7年 12月改定)

西和賀町 建設水道課

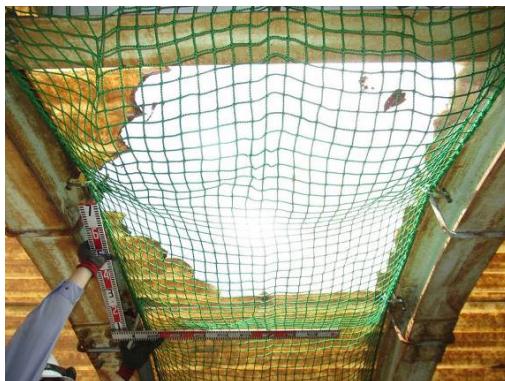
屋根材(ポリカーボネート波板)の変色・劣化および変形・欠損が広範囲に認められ、頂版の抜け落ちが生じると通行車両等への第三者被害も想定されるため、建設後約50年が経過した頂版材質であるポリカーボネートの材料特性(紫外線劣化等)を考慮して、全部材の取り換えが必要です。

屋根材の変色、欠損（車道部）

点検結果から第三者被害が懸念される「施設」の屋根材の落下対策は早急に実施することが求められています。そのため、「長寿命化修繕計画」では屋根材の落下対策として、これまで実施してきたネット等の設置を状況に応じて実施する計画を策定しています。

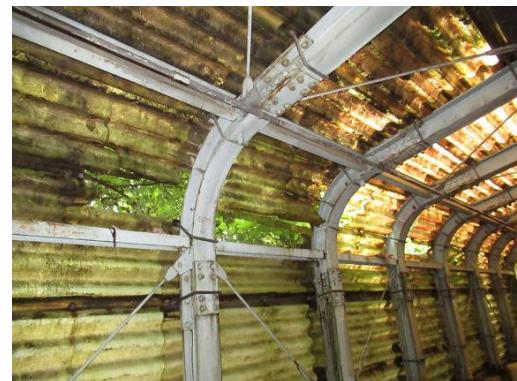
屋根材の変色、欠損（歩道部）

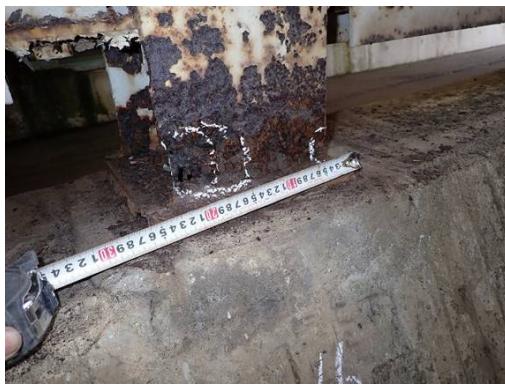
主梁基部に腐食による鋼部材の板厚減少が広範囲に確認されており、頂版からの漏水や冬期間の凍結防止剤散布などの腐食環境の悪化により著しい腐食が生じたものと考えられます。主梁基部は、頂版や冬期間の積雪荷重を支える主要部材であることから、損傷の著しい部位の取り換えが必要です。

また、定期点検時に実施した「塗膜調査結果」では、塗膜に有害物質（鉛）が含まれていることが判明していますので、塗膜の除去には十分な注意が必要です。

主梁基部の孔食を伴う腐食

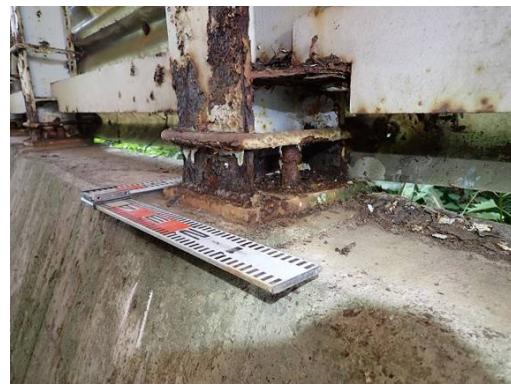
支承の板厚減少を伴う腐食
